ENTREMONT LE VIEUX

Chef-lieu

INFORMATIONS ADMINISTRATIVES

SYNTHESE DE LA VISITE

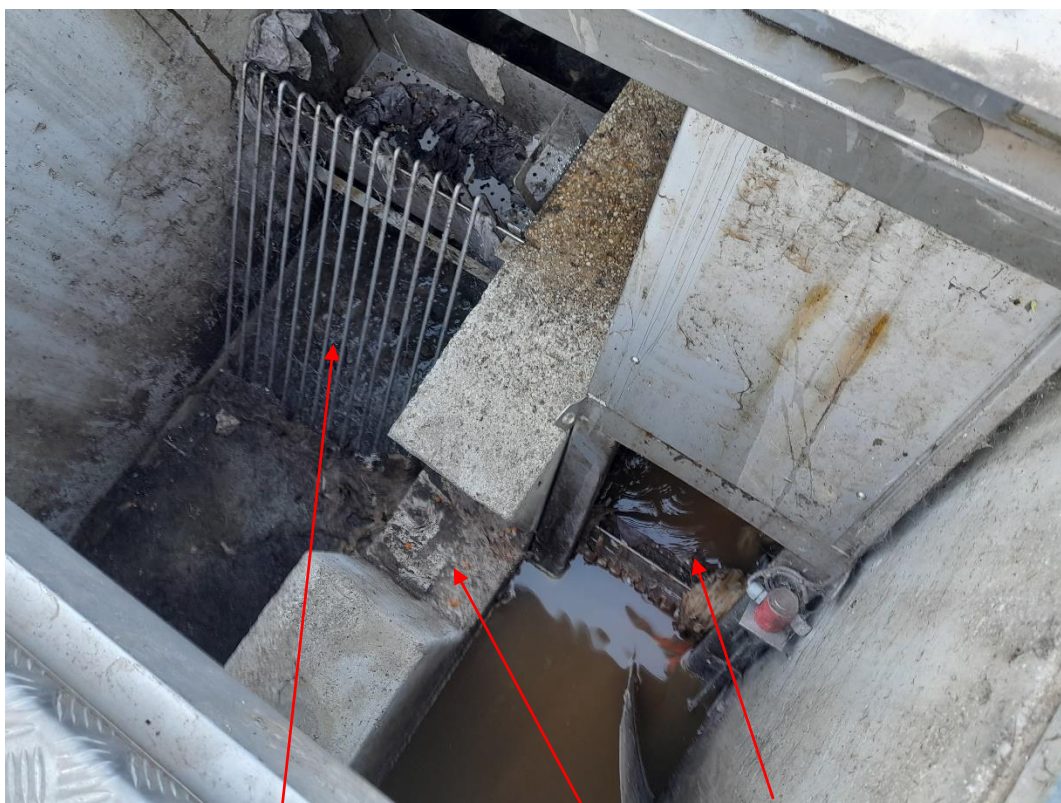
Dégrilleur manuel de by-pass / by-pass / dégrilleur automatique

Vu l'encrassement du dégrilleur manuel de by-pass (photo ci-dessous), il est probable qu'il y ait des débordements.
Si c'est trop récurrent, il faudra rehausser le niveau du by-pass.

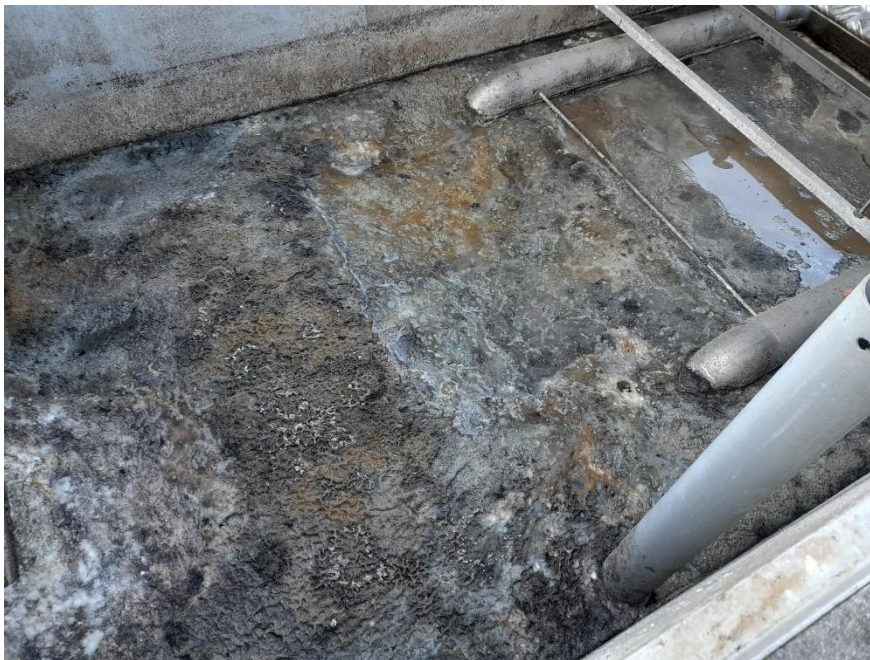
Le système de chasse ne fonctionne toujours pas.

L'installateur de l'ouvrage a vérifié étanchéité du joint présent au niveau du bras de bascule, il n'y a pas de fuite.

Système de chasse non fonctionnel et encrassé

Il y avait beaucoup de boues et de graisses dans la chasse lors de la visite.
Il est nécessaire de tenir l'ouvrage propre, même s'il dysfonctionne.

La prochaine étape est de vérifier étanchéité de la canalisation entre la chasse et le regard de répartition.

Le bon fonctionnement du système de chasse est indispensable pour la pérennité de l'ouvrage.

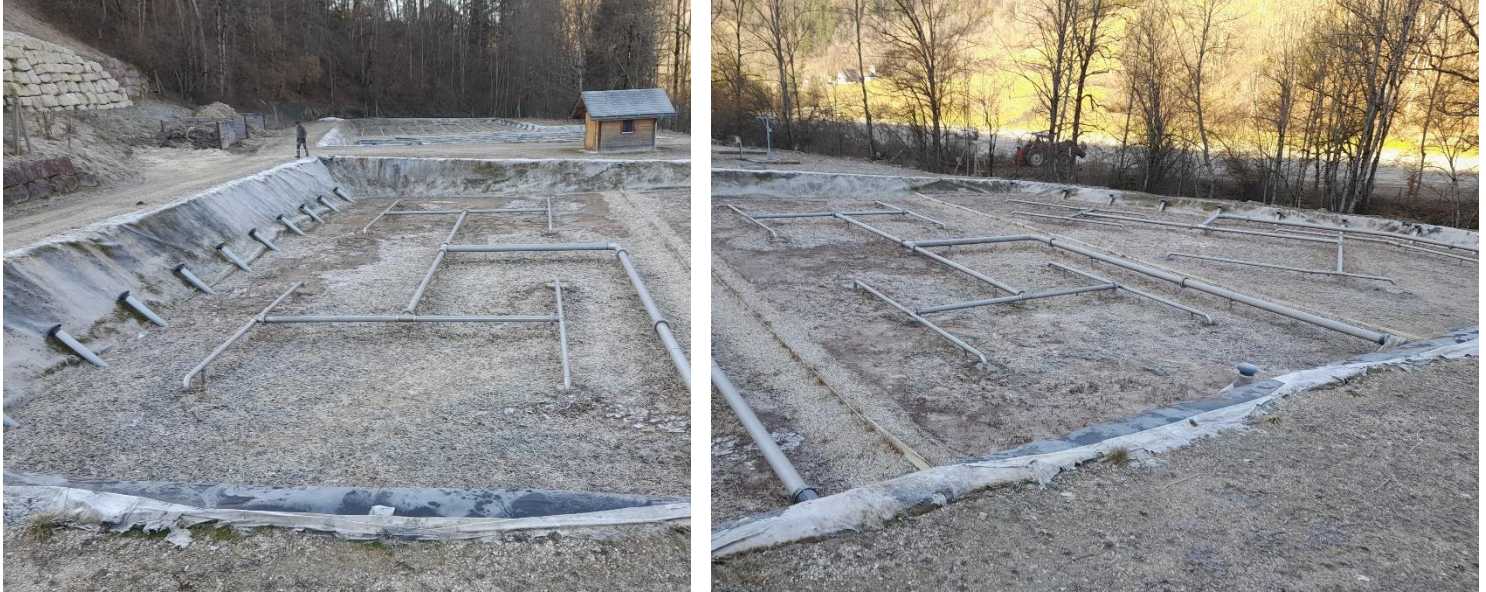
1^{er} étage du filtre planté de roseaux

Actuellement, le filtre planté de roseaux est alimenté en continu et la répartition de l'effluent est mauvaise : sur alimentation du filtre sous les points d'arrivées, sans possibilité de ré oxygénation durant la période d'alimentation.

La répartition de l'effluent est mauvaise sur le 1er étage. Il est nécessaire d'étaler les dômes de boues s'accumulant sous les arrivées.

Les roseaux n'ont pas débuté leur repousse.

L'alternance d'alimentation du filtre planté de roseaux doit être réalisé deux fois par semaine afin de favoriser la ré aération des filtres, tous les 3 à 4 jours.

Il faudra procéder à un désherbage dès la repousse des mauvaises herbes.

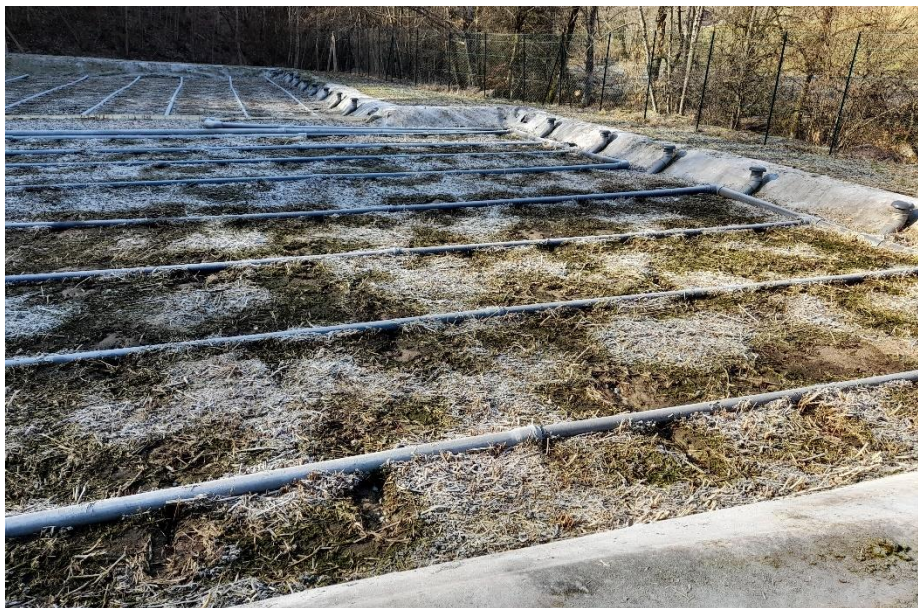
2nd étage du filtre planté de roseaux

Le système de chasse permettant l'alimentation du second étage est propre et fonctionne correctement.

Les roseaux n'ont pas débuté leur repousse.
Il faudra procéder à un désherbage dès la repousse des mauvaises herbes.
