ENTREMONT LE VIEUX

Le Désert

SYNTHESE DE LA VISITE

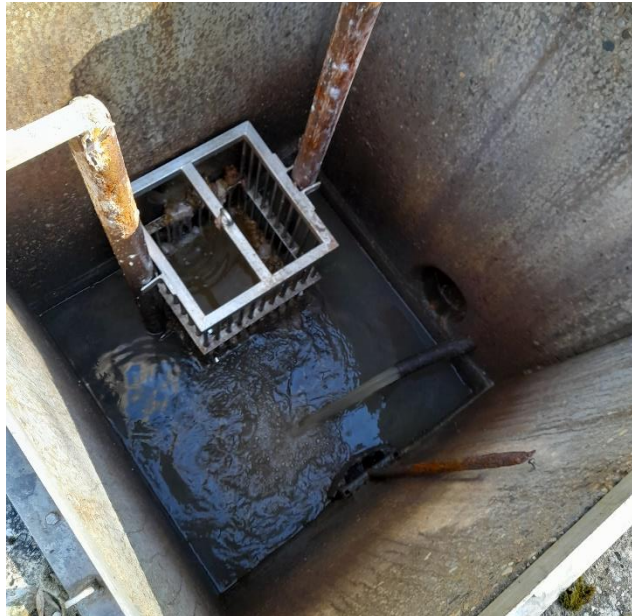
Panier dégrilleur

Le panier dégrilleur est nettoyé une fois par semaine.

Le système de panier dégrilleur a été remplacé par un système s'ouvrant par le dessous, plus facile à nettoyer que l'ancien.

Il va être amélioré par l'exploitant, avec le percement du fond étanche du panier.
