Direction territoriale
Auvergne Rhône Alpes
Agence RTM Alpes du Nord
Service RTM de la Savoie

RAPPORT D'ÉVÈNEMENT

Objet : Chute de blocs sous le Pinet du 17/06/2023

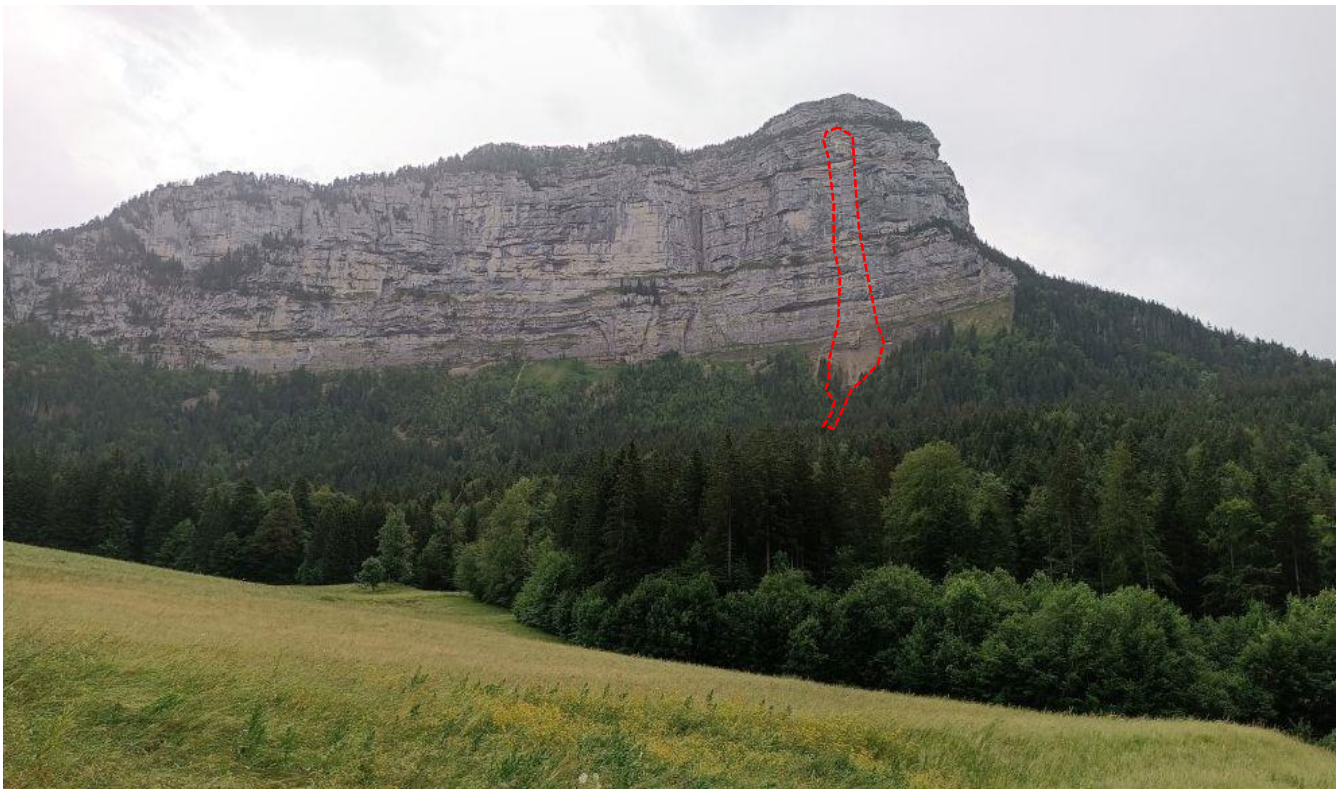
Figure 3 : vue éloignée de l'éboulement (2023©RTM-GL)

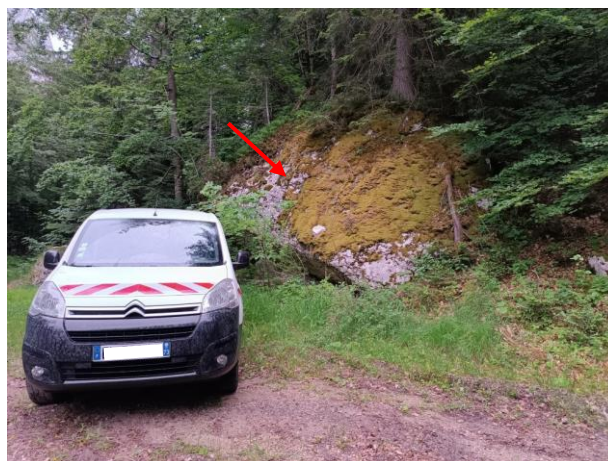
Aucun évènement naturel dommageable, sur ce secteur, n'est enregistré dans les archives du service RTM. Néanmoins, les griffes d'érosion et les zones déboisées en pied de falaise laissent supposer que les aléas « chute de blocs » et « avalanches » restent possible mais sont contenus au sein du secteur boisé. Par ailleurs, de nombreux blocs (dont certains de quelques dizaines de m³), provenant d'anciennes chutes de blocs/éboulements, sont visibles dans la forêt, en pied de paroi.

Figure 5 : bloc dans la forêt (2023©RTM-GL)

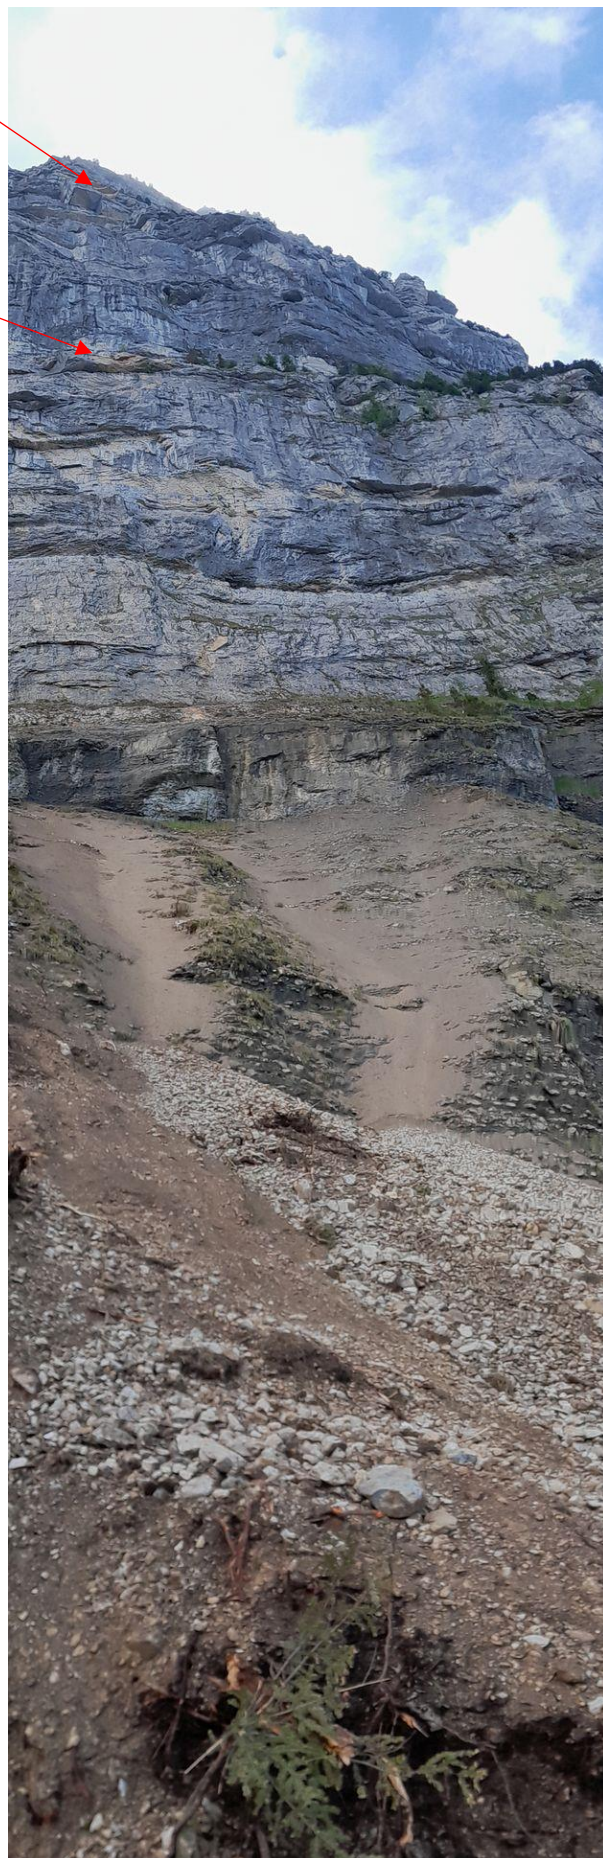
Zone de départ

Zone de rebond
intermédiaire

Figure 8 : vue d'ensemble de l'éboulement (2023©RTM-PhC)

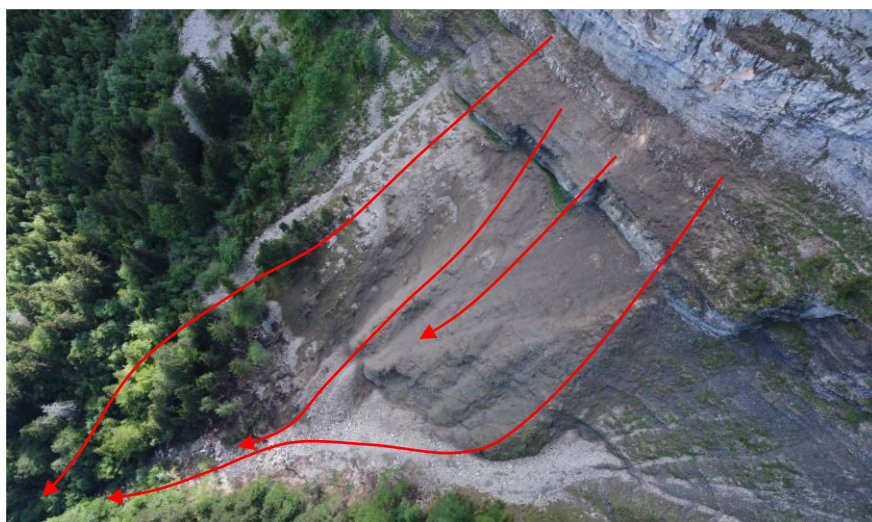
Figure 10 : zone d'épandage des éléments (2023©RTM-PhC)

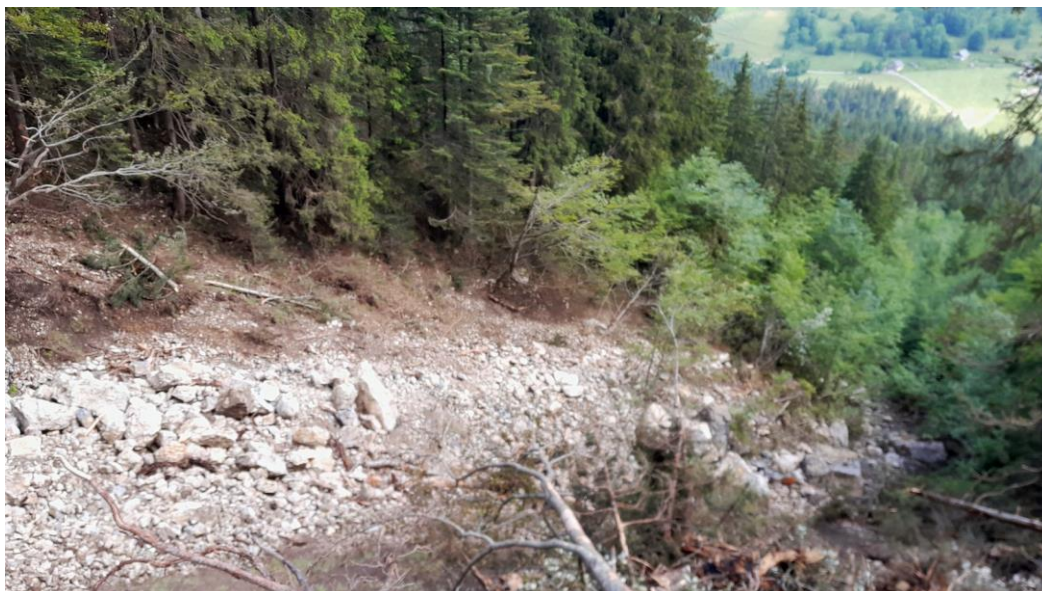
Figure 11 : répartition des blocs dans le haut du talweg (2023©RTM-PhC)

Les blocs ont été canalisés par le talweg qui sépare les parcelles K et N de la forêt communale d'Entremont le Vieux. Nous n'avons pas observé de blocs de dimension conséquente dans la partie boisée.

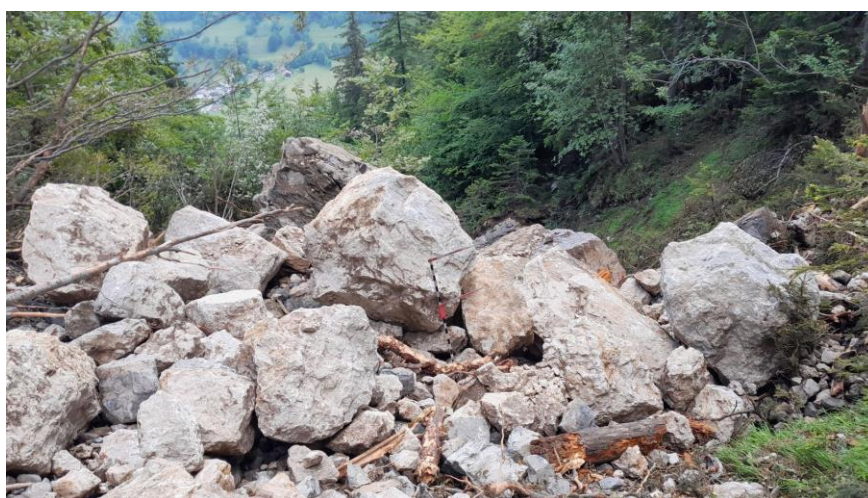
Nous avons dressé un rapide inventaire de la blocométrie de l'évènement. Ne sont pris en compte que les blocs d'un volume supérieur à 0,25 m³. Le bloc de plus grande dimension avoisine les 24 m³ (4,5 x 3 x 1,8 m).

Figure 12 : amas de blocs dans le haut du talweg (2023©RTM-PhC)

La zone de départ a été purgée suite à l'éboulement du 17/06/2023 et aucune instabilité significative (par rapport au reste de la falaise) n'a été observée à cet endroit de la falaise. Les blocs issus de l'éboulement et restés au pied de la zone de départ sont empilés dans le talweg mais sont stables et semblent difficilement remobilisables.

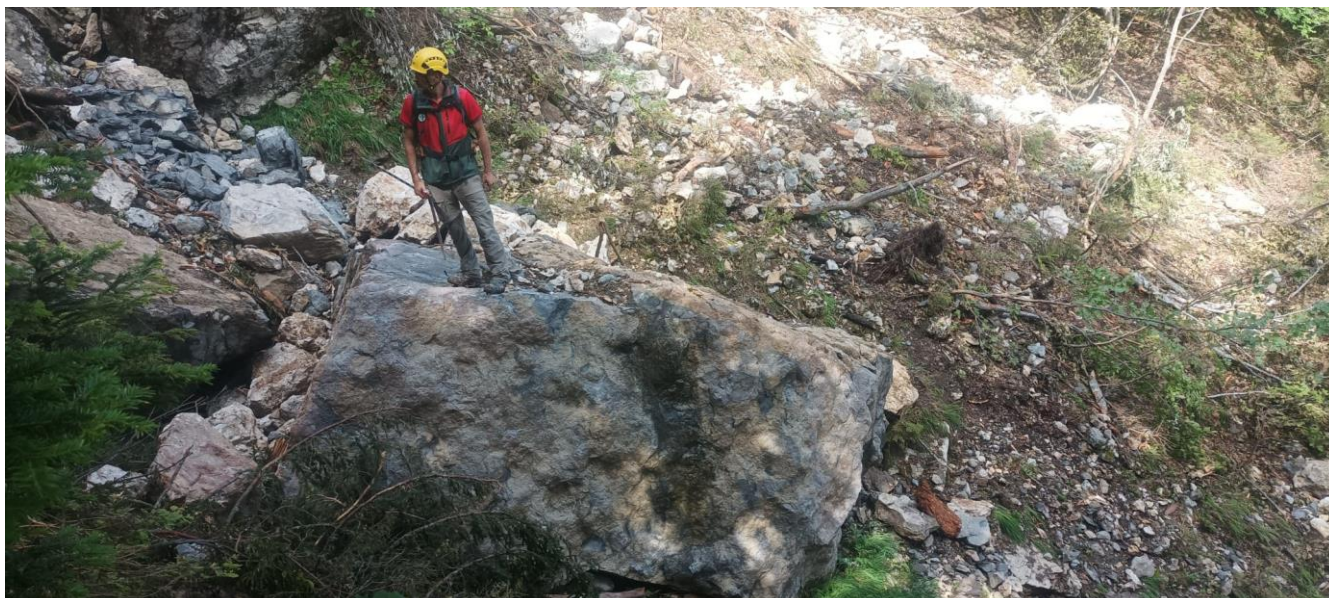
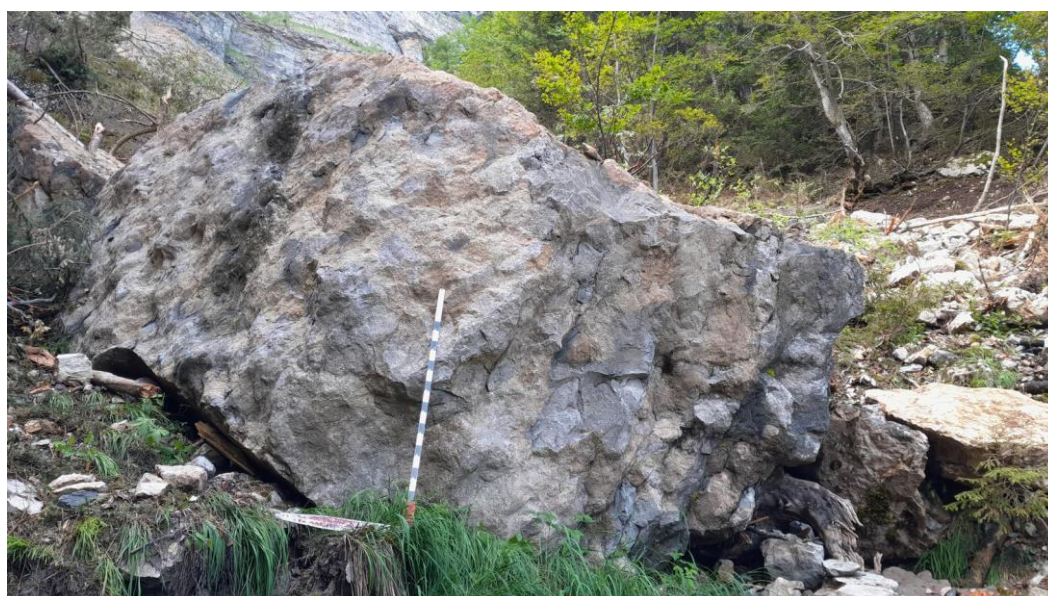
Figure 13 : deux vues du plus gros blocs (2023©RTM-PhC)
