ENTREMONT LE VIEUX

Le Désert

Maître d'ouvrage	: Commune de ENTREMONT-LE-VIEUX				
Type épuration	: LIT BACTERIEN-FAIBLE CHARGE				
Exploitant	: Commune de ENTREMONT-LE-VIEUX				
Date de mise en service	: 01/01/1997	Capacité :	250	EQH	
Constructeur	: BIOTYS		14	kg de DBO5/j	
Milieu récepteur proche	: La Culaz (Ruisseau)		38	m ³ / j	
Bassin Versant	: Guiers (Rivière)				
Service Police de l'Eau	: D.D.T.				
Agence de l'Eau	: RHÔNE-MEDITERRANEE-CORSE	Code station :	060973107003

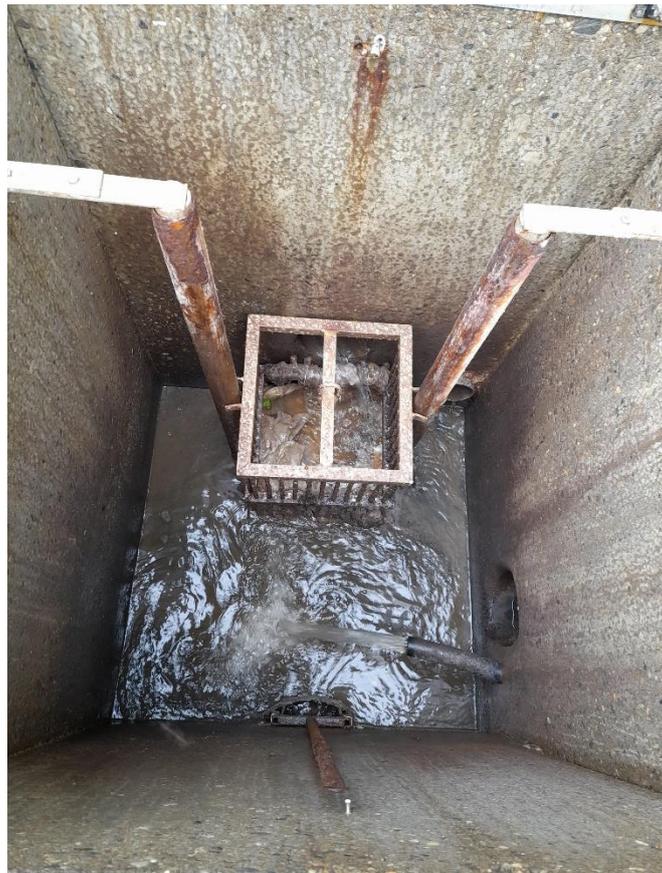
Le panier dégrilleur est nettoyé une fois par semaine.

Des refus étaient présents lors de la visite.

Panier dégrilleur

Le système de panier dégrilleur va être remplacé par un système s'ouvrant par le dessous, plus facile à nettoyer que le système actuel.

Le panier sera bientôt remplacé par un système avec ouverture par le dessous afin de le nettoyer plus facilement.

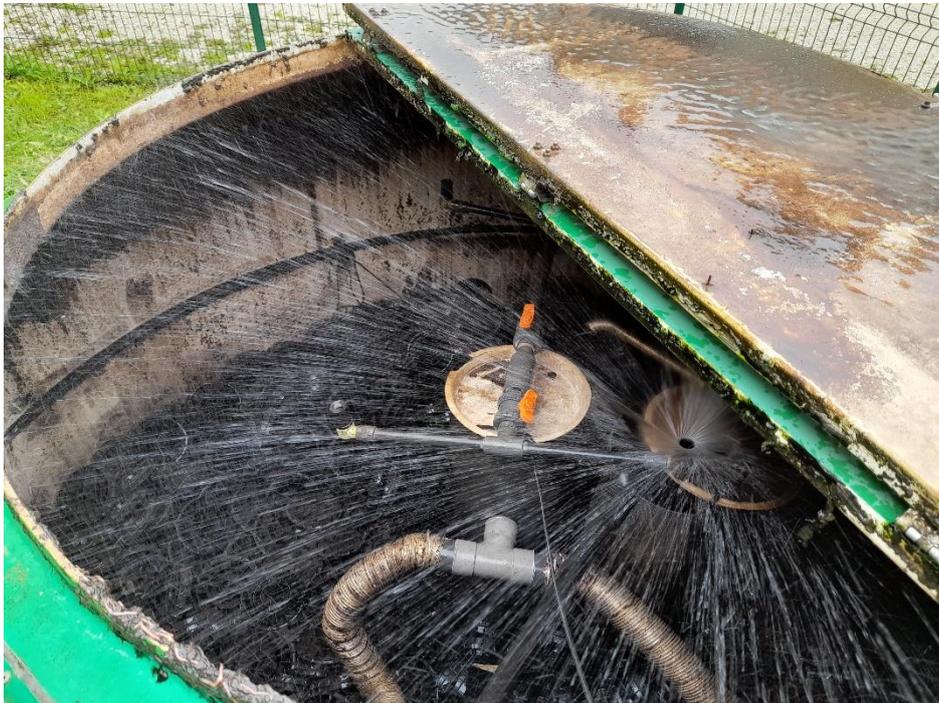
La répartition de l'effluent en bonne, les supports sont uniformément ensemencés. Deux buses sur 4 sont bouchées, il faut les nettoyer.

Lit bactérien durant l'alimentation (buses de gauche bouchées)

Les buses d'alimentation du lit bactérien doivent être nettoyées régulièrement. Deux buses sur quatre étaient bouchées lors de la visite.
