ENTREMONT LE VIEUX

Granier

INFORMATIONS ADMINISTRATIVES

SYNTHESE DE LA VISITE

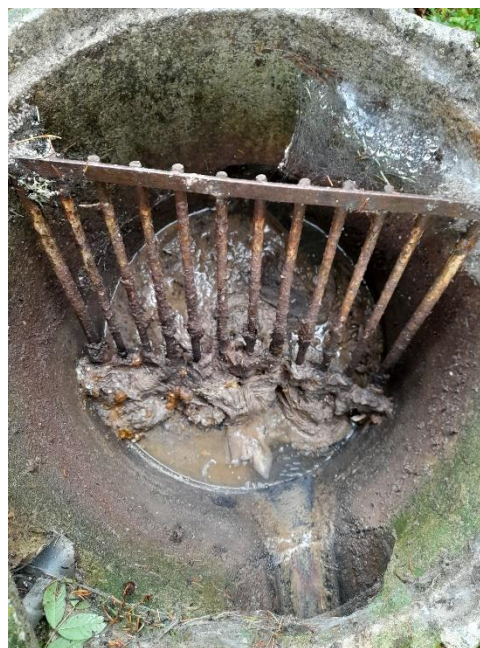
Dégrilleur statique

Le dégrilleur statique est nettoyé une fois par semaine. Quelques lingettes étaient présentes lors de la visite.

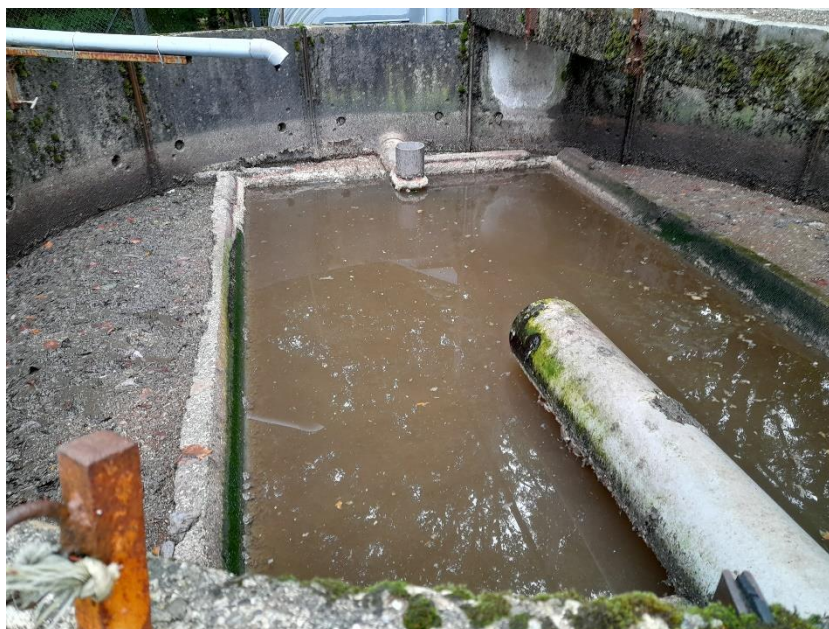
Décanteur-digester

Le chapeau de boues en surface de digesteur mesure environ 5 cm. L'activité biologique est satisfaisante.

Il n'y avait pas de boues en surface de décanteur.

Une nouvelle vidange du décanteur-digesteur est prévue à l'automne.

Une vidange de l'ouvrage sera bientôt réalisée. Le volume de boues à extraire doit être faible.

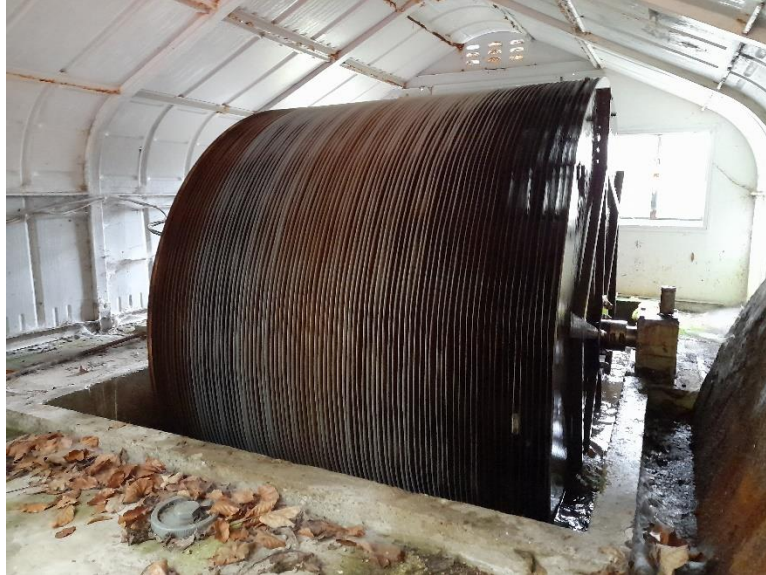
Disques biologiques

L'ensemencement des disques est satisfaisante en début et en fin de filtre.

Il est plus faible au centre.

La rotation des disques est satisfaisante.

Il faudra en profiter pour curer le fond de l'ouvrage des disques biologiques et la goulotte du clarificateur.

Il faudra faire curer le fond de l'ouvrage au moment de la vidange du décanteur-digester.

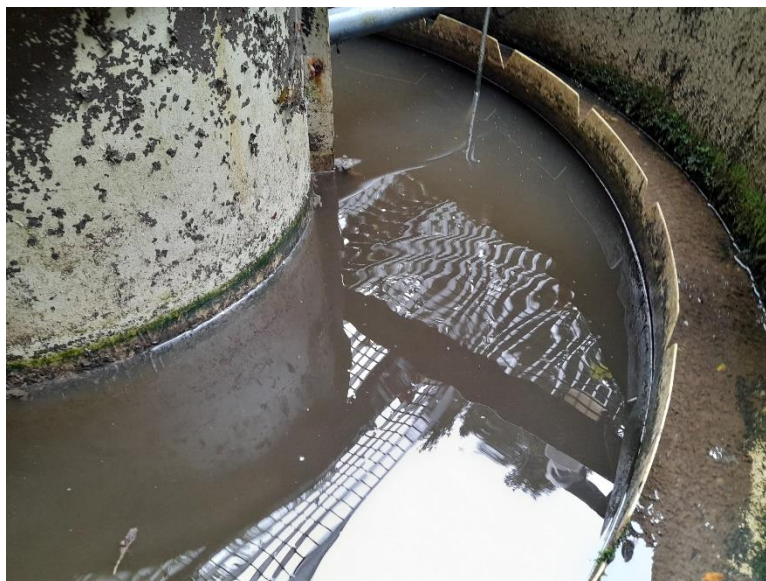
Clarificateur

Il n'y avait pas de flottant en surface de clarificateur.

La recirculation des boues est satisfaisante.

Il est demandé à l'exploitant de nettoyer la goulotte extérieure du clarificateur lors de la prochaine vidange du décanteur-digester.
